# Història i futur de la gestió dels residus salins del Bages

Juny de 2024

*Florenci Vallès Sala*  
Plataforma Cívica Montsalat

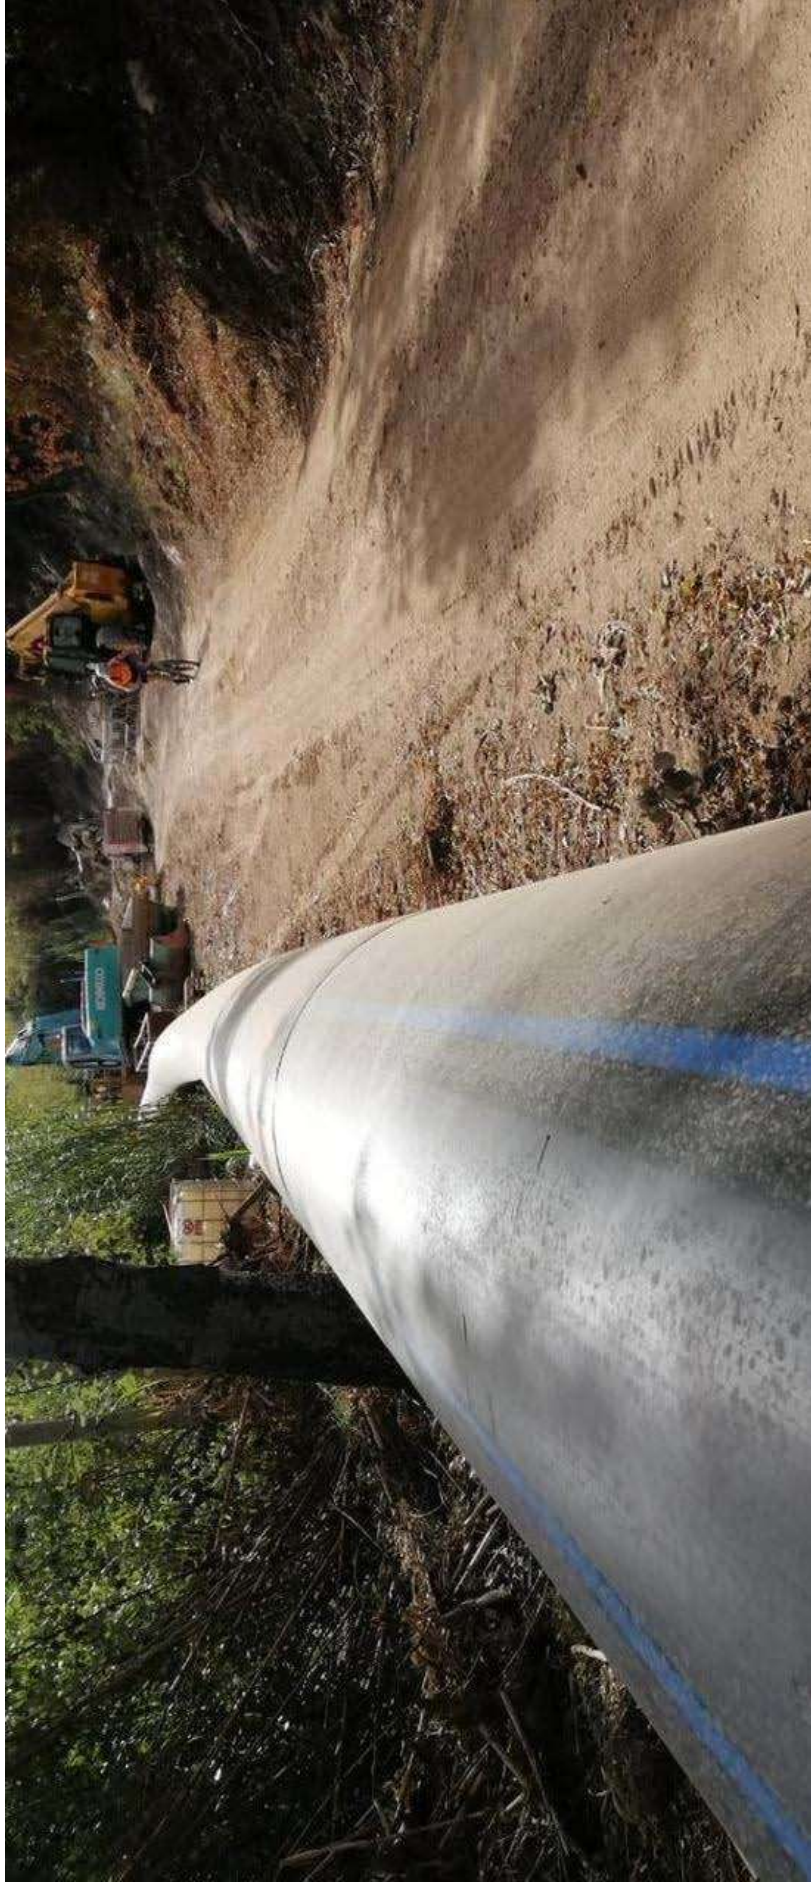
*Estesa de la nova canonada al costat del riu entre Sant Vicenç de Castellet i Castellbell.*  
**DAVID BRICOLLÉ**

Actualment està en construcció el col·lector de salmorres nou, que discorre prop del vell, té un diàmetre superior al d'aquest i està fet de plàstic. Està previst que aquest col·lector nou entri en servei el 2026.

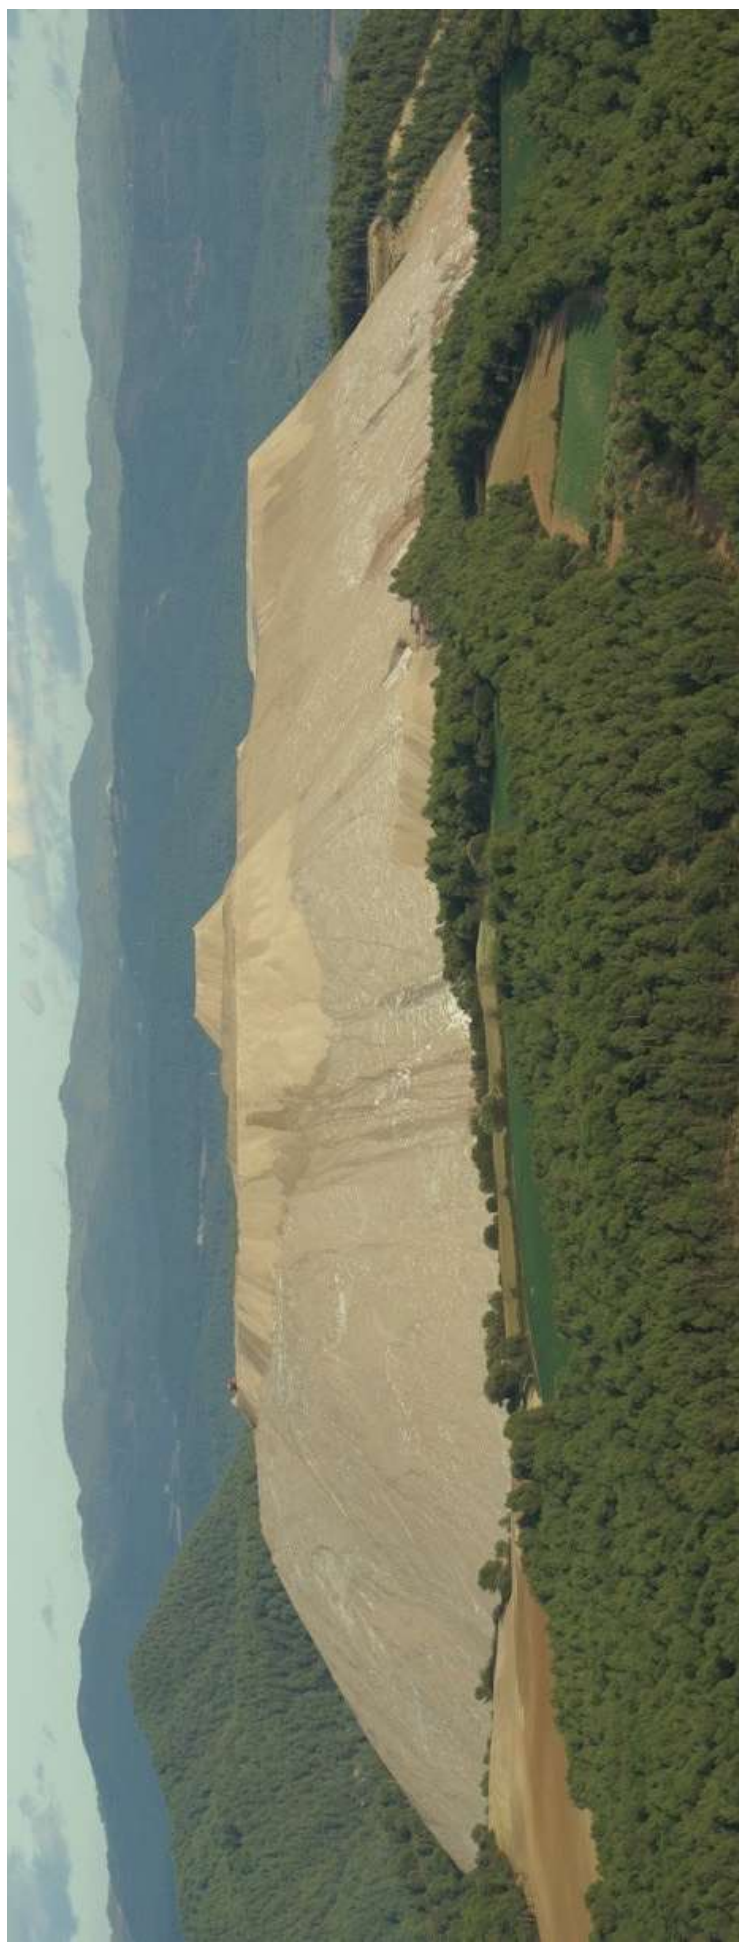
L'immens runam salí del Cogulló de Sallent vist des del Serrat de Castellnou. Al seu damunt, el camió vermell de gran tonatge que aboca a la banda esquerra és una puça insignificant. La foto va ser obtinguda el novembre de 2013. En aquest runam salí hi va haver abocaments fins al juny del 2019.

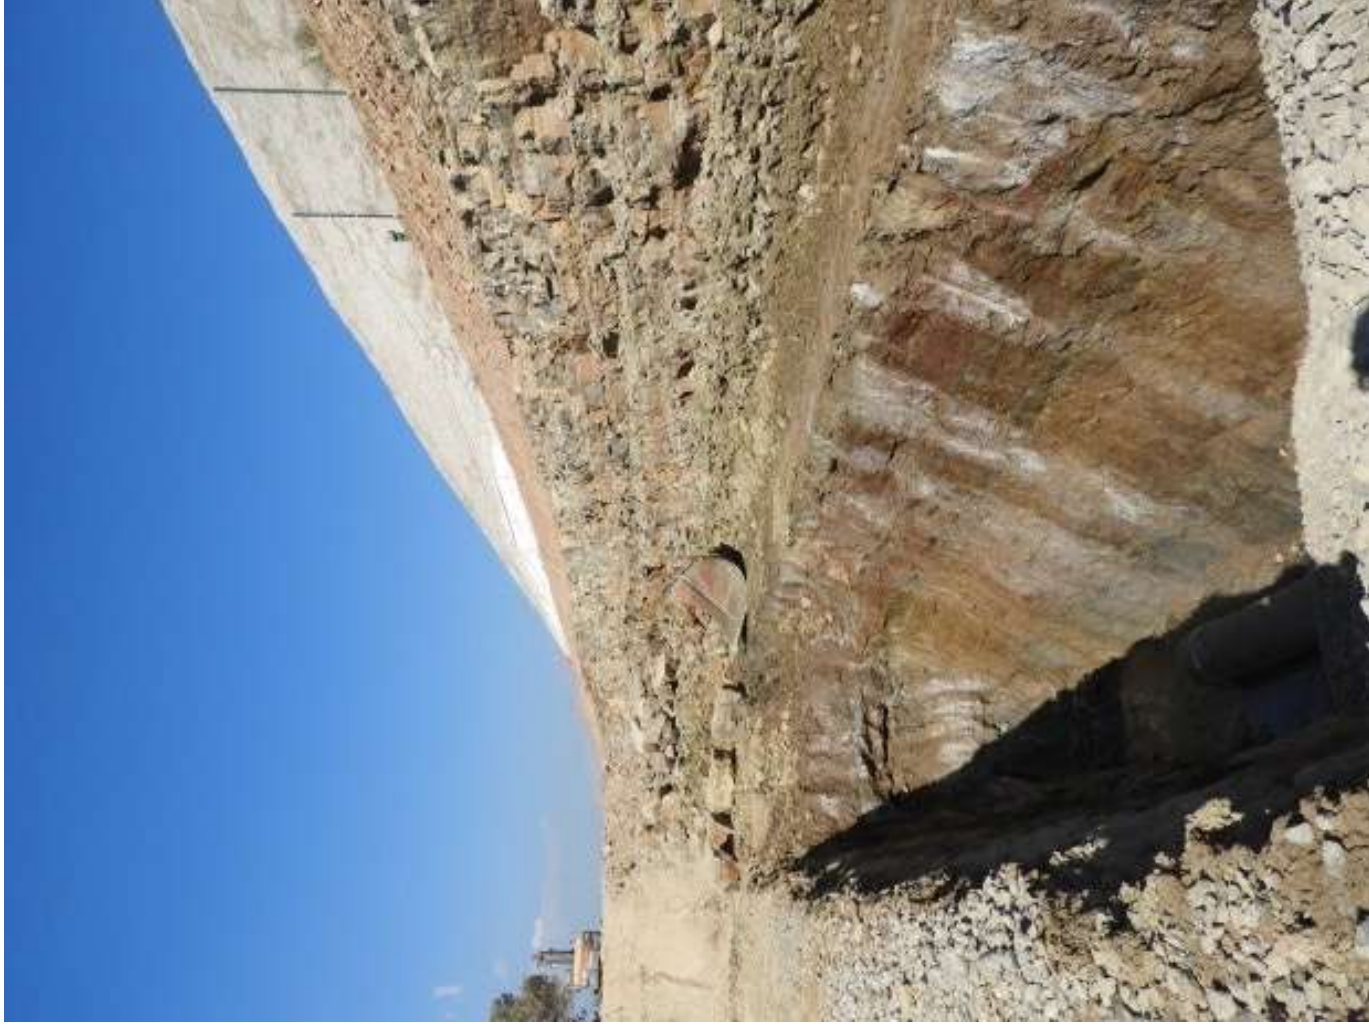
Construcció de la rasa drenant del runam del Cogulló destinada a la captació de salmorra que circula subterràniament en el contacte entre les calcàries lacustres permeables i les marges argiloses impermeables.

Aquesta rasa drenant té entre 8 i 10 metres de fondària i té un pendent suau i constant . El tub drenant que conté porta la salmorra a un punt de bombament des d'on és conduïda cap al col·lector de salmorres.

La foto és del juliol de 2017.

**2017** Construcció d'una rasa drenant de 280 metres de longitud a la vora nord del runam per interceptar salmorra que circula subterràniament.

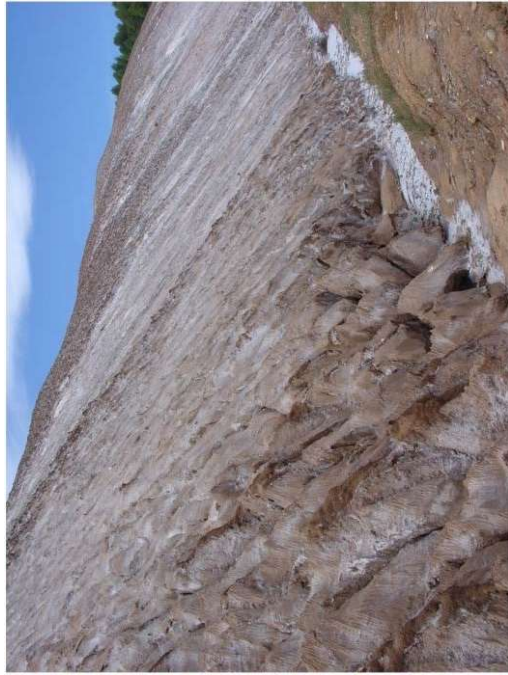
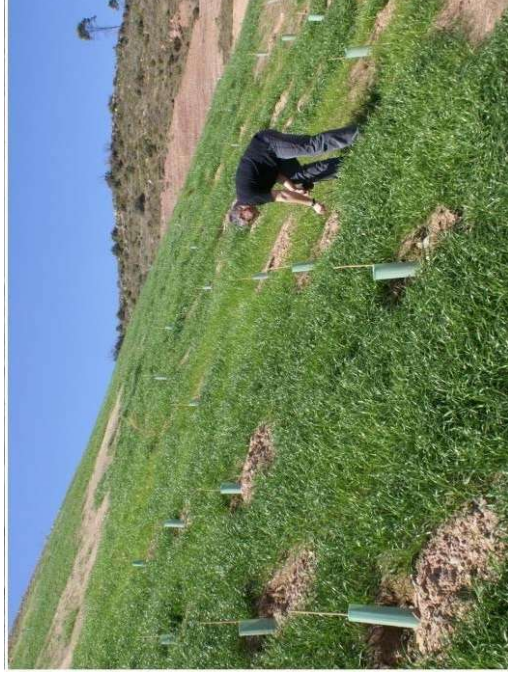
El runam salí de Vilafruns (Balsareny) és va originar per l'acumulació de residus salins dipositats principalment al llarg de les dècades de 1960 i 1970. Entre el desembre de 2009 i el gener de 2011, se'n va fer la restauració per encàrrec de l'Agència Catalana de l'Aigua. Aquesta obra de restauració va tenir per nom "Actuacions destinades a la reducció de l'impacte ambiental del runam inactiu de Vilafruns".

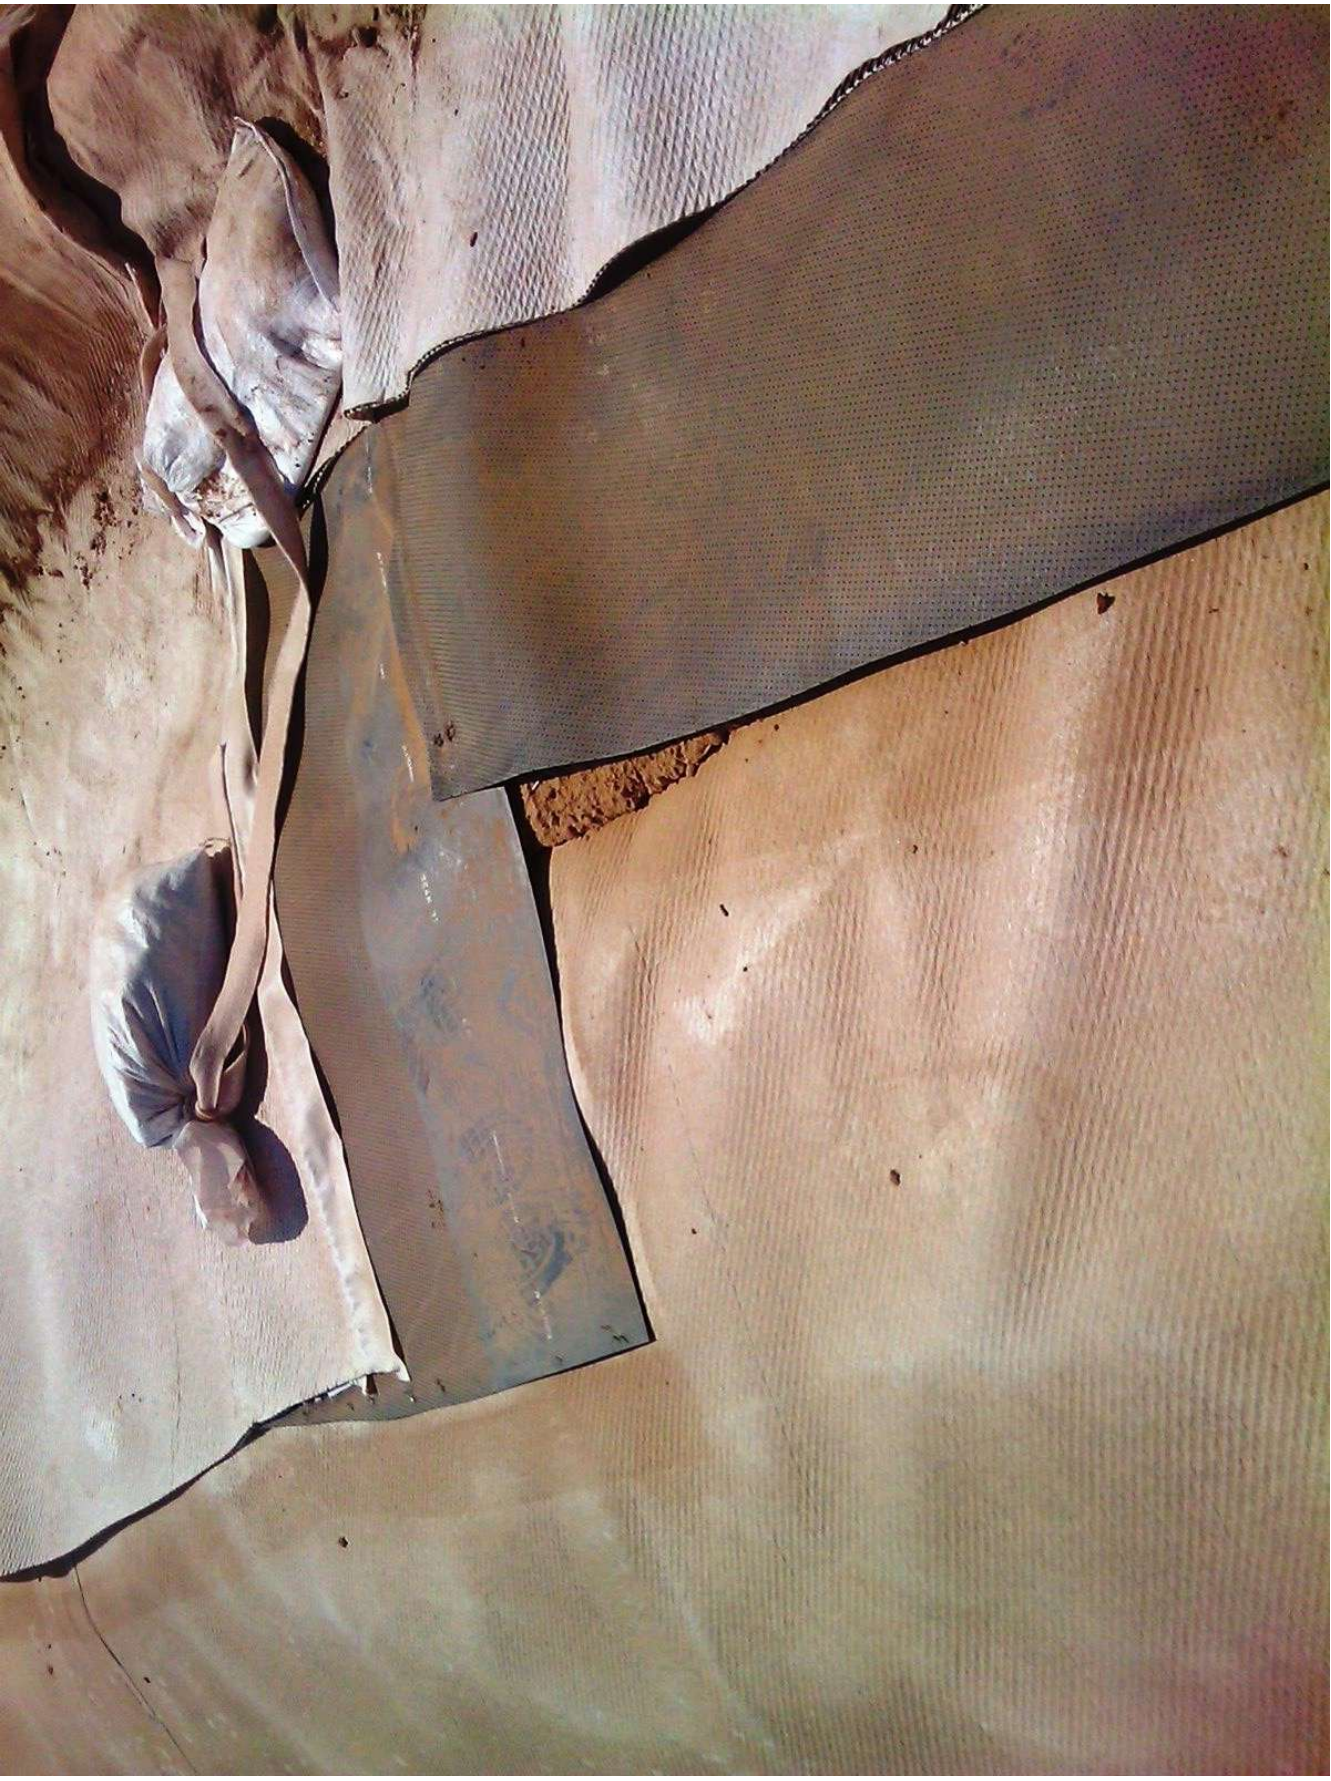
La làmina de plàstic PEAD impermeabilitzant, que és de color negre, té per damunt una capa de color blanc que actua com a drenatge i, per sota, una capa de teixit que és del mateix color i té com a funció fer més regular la superfície.

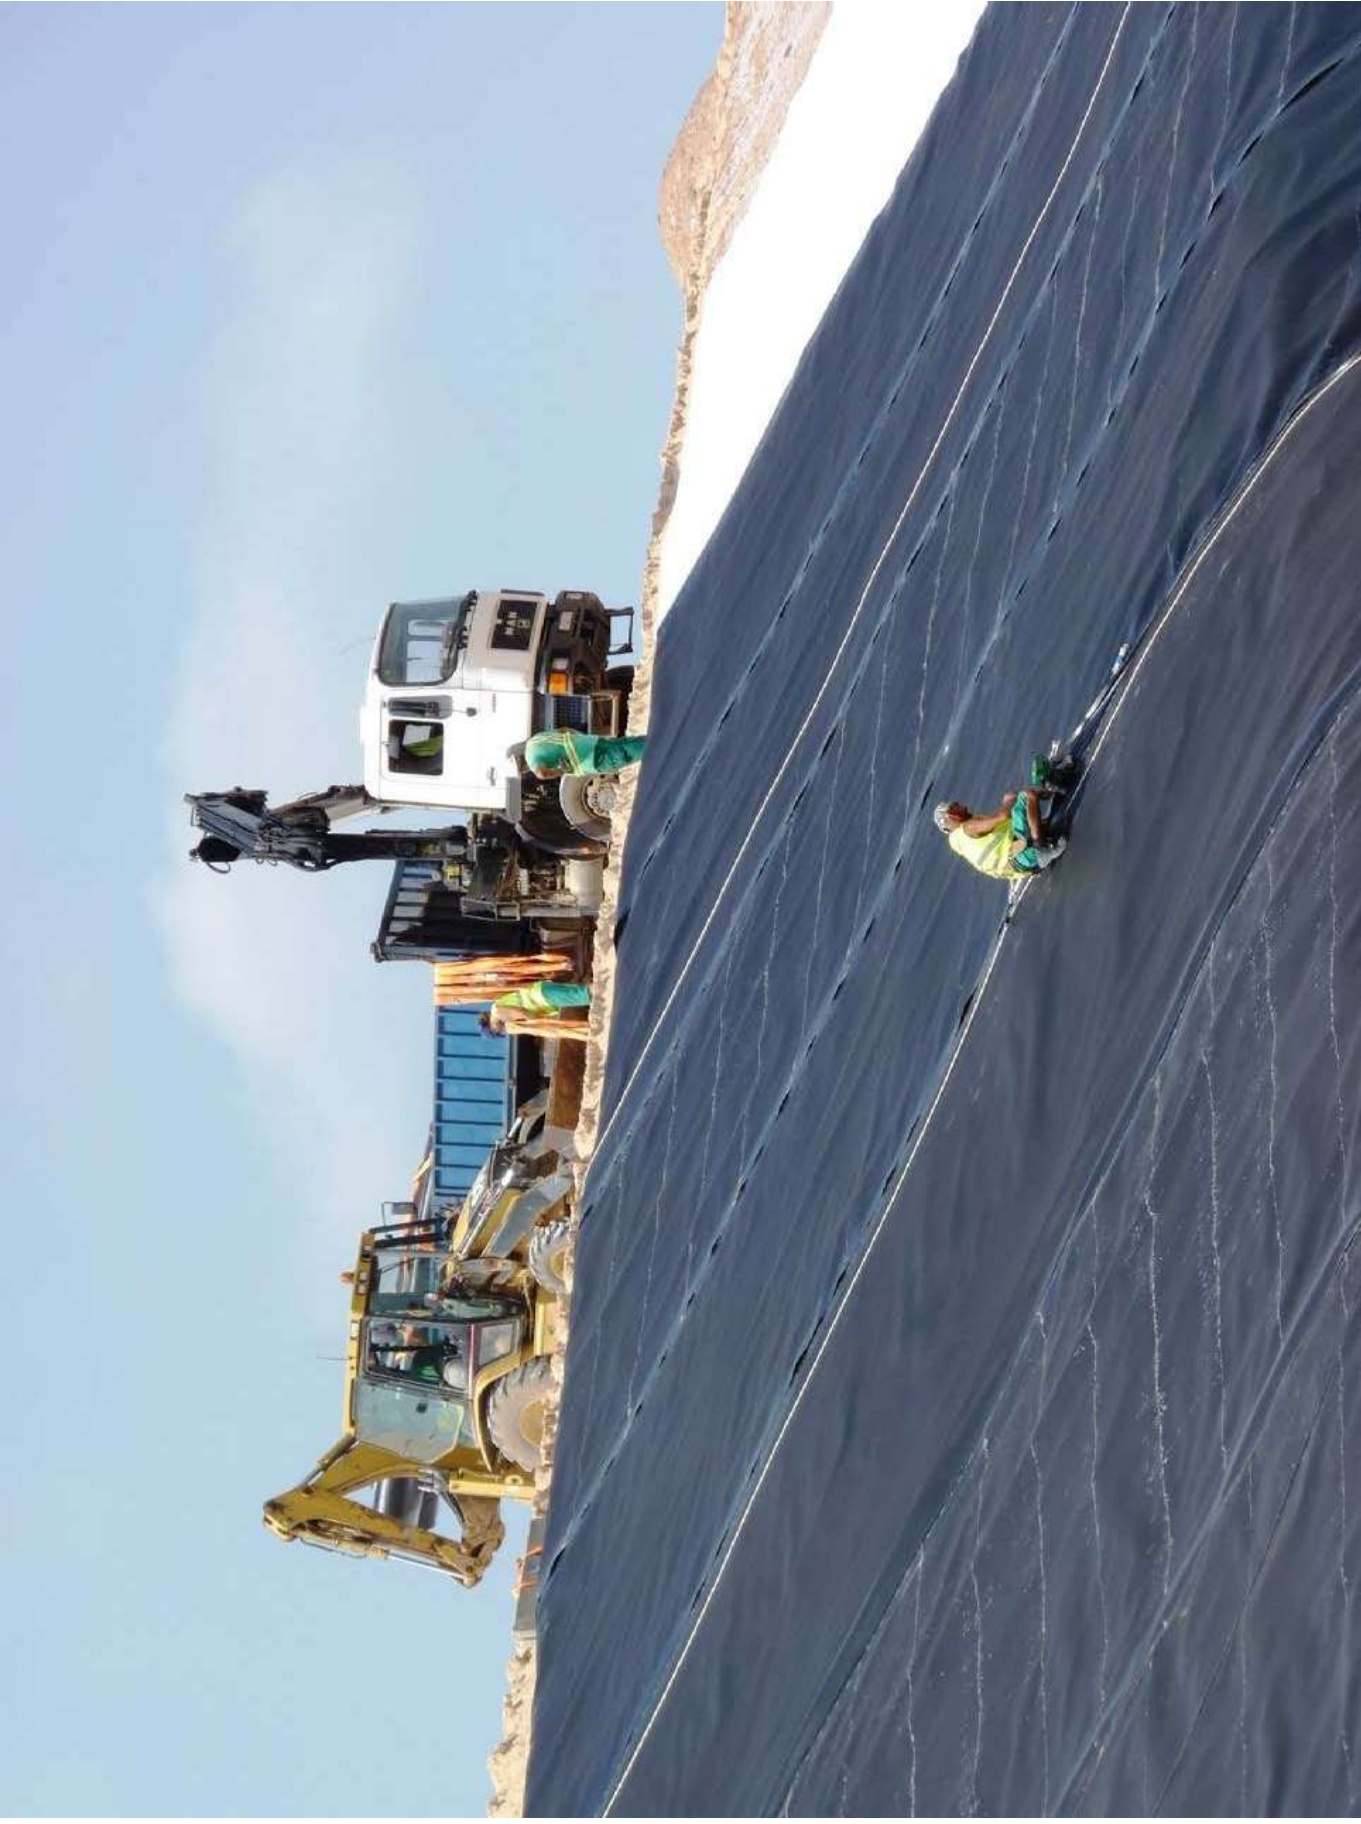
Les tires de làmina impermeabilitzant contigües estan perfectament soldades entre elles.

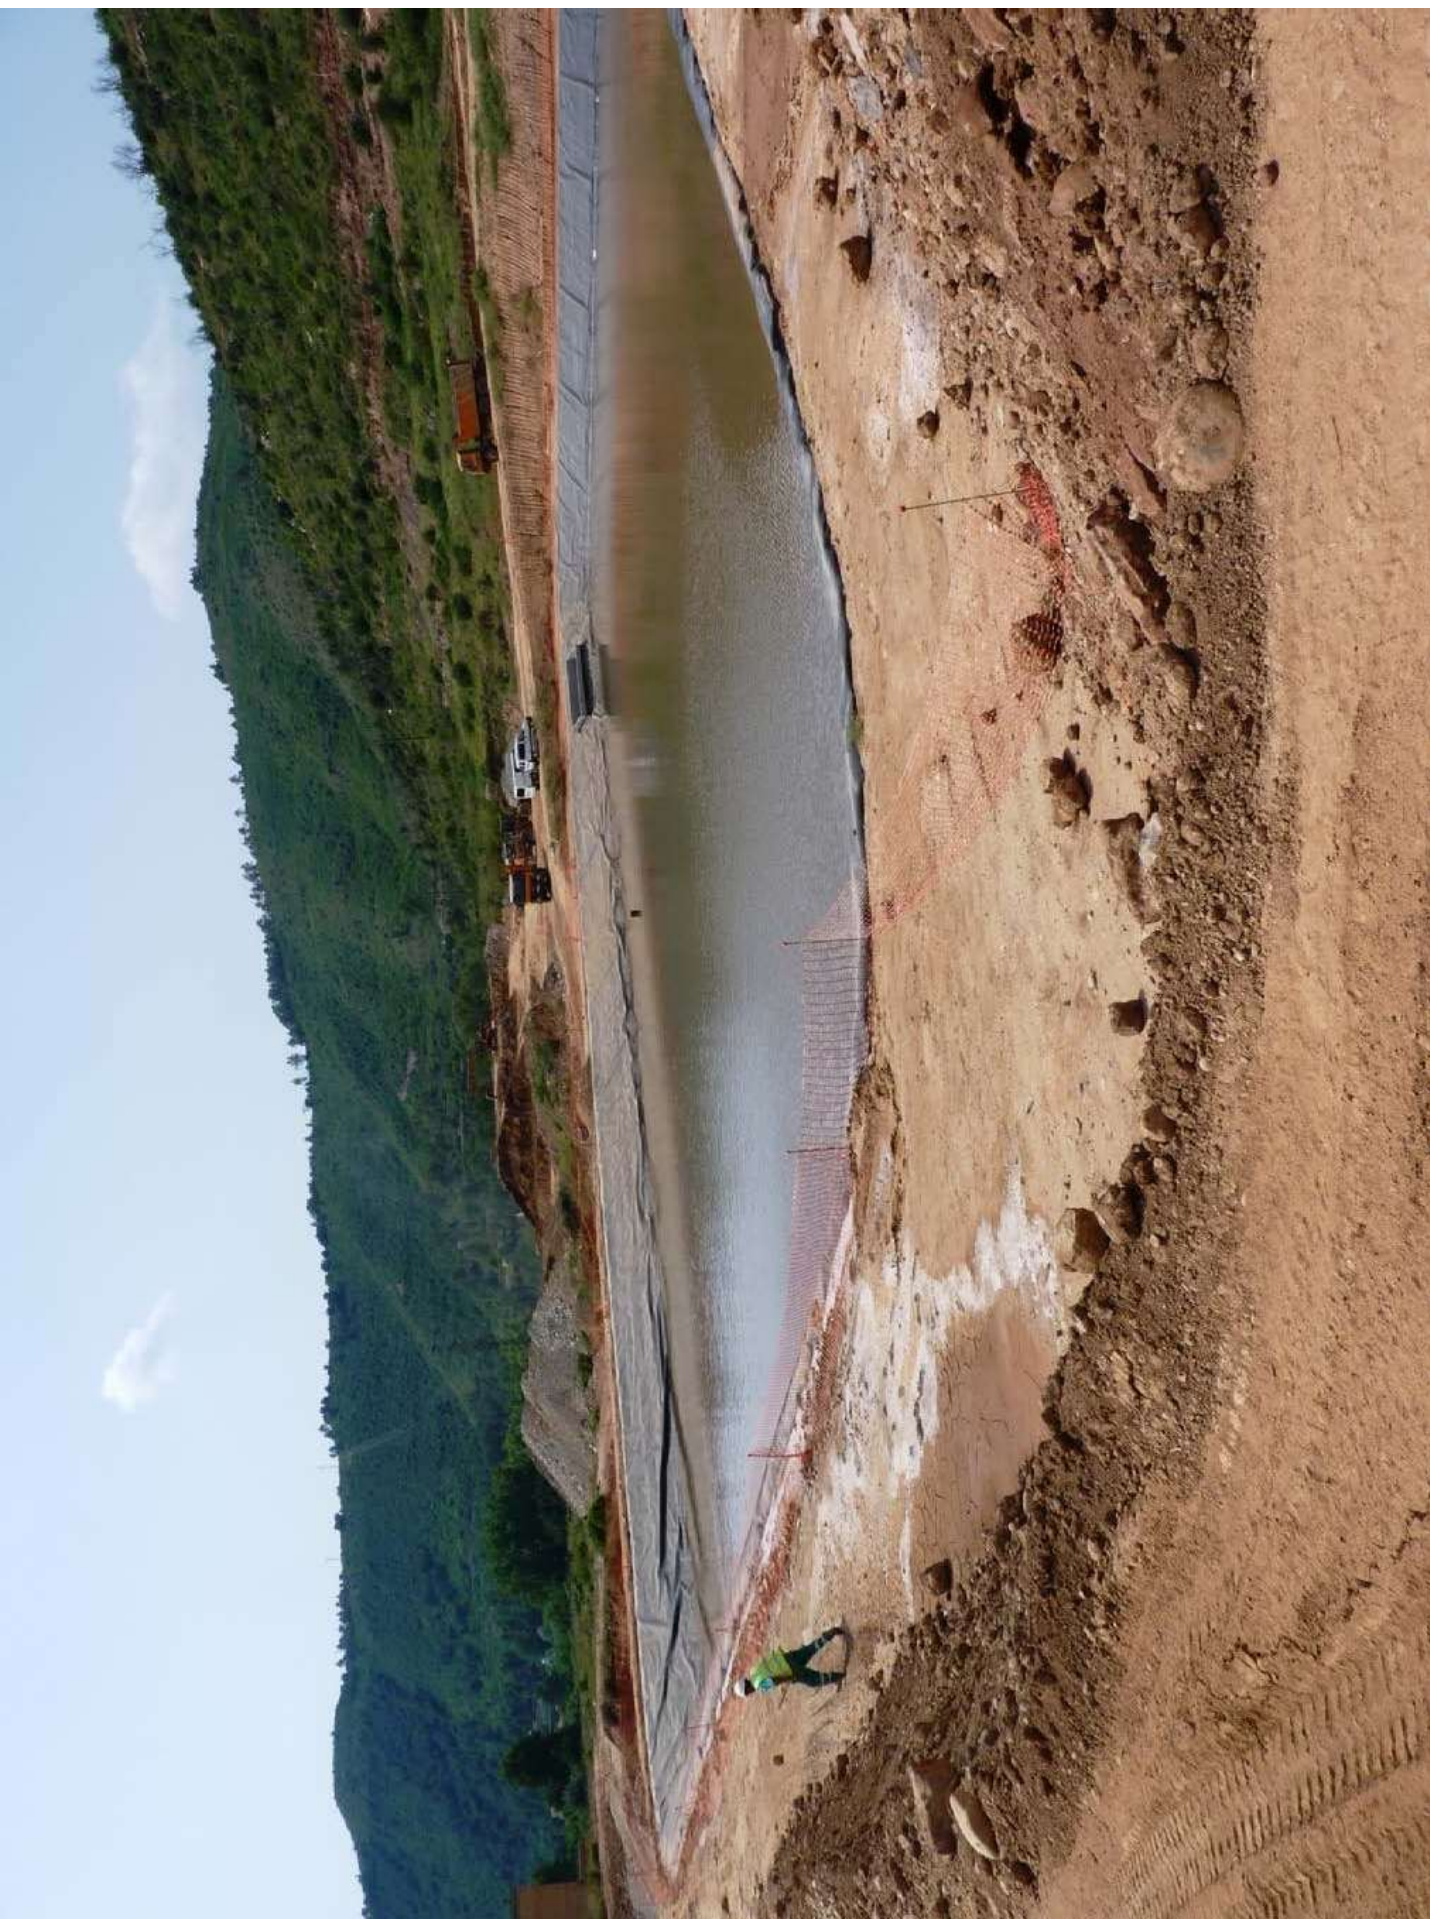
Bassa que s'omple amb aigua provinent del sistema de drenatge superficial.

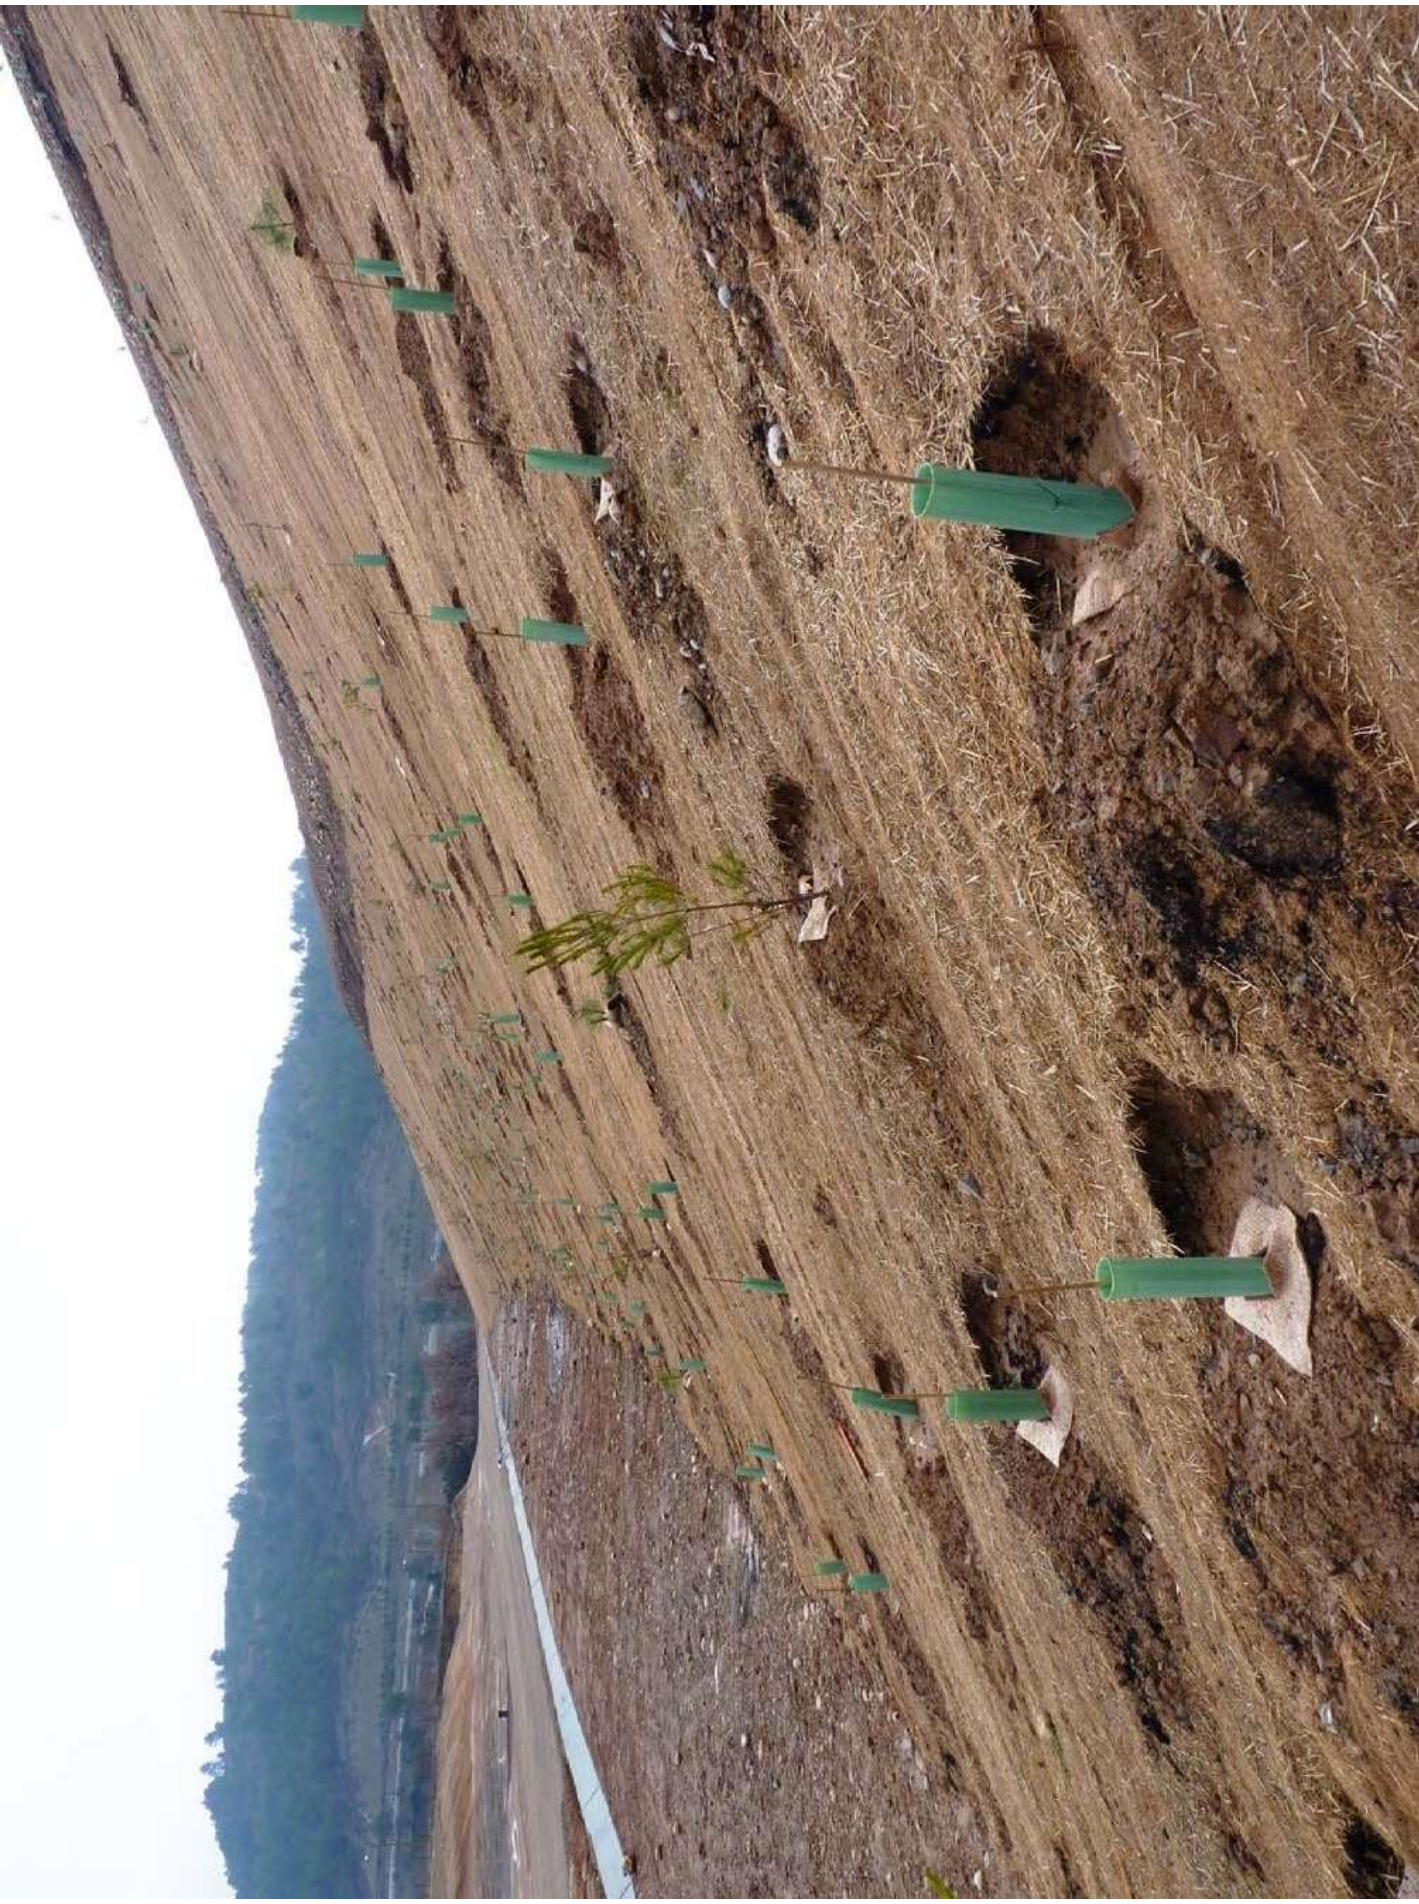
Plantació d'arbres i arbustos, cuneta i camí perimetral

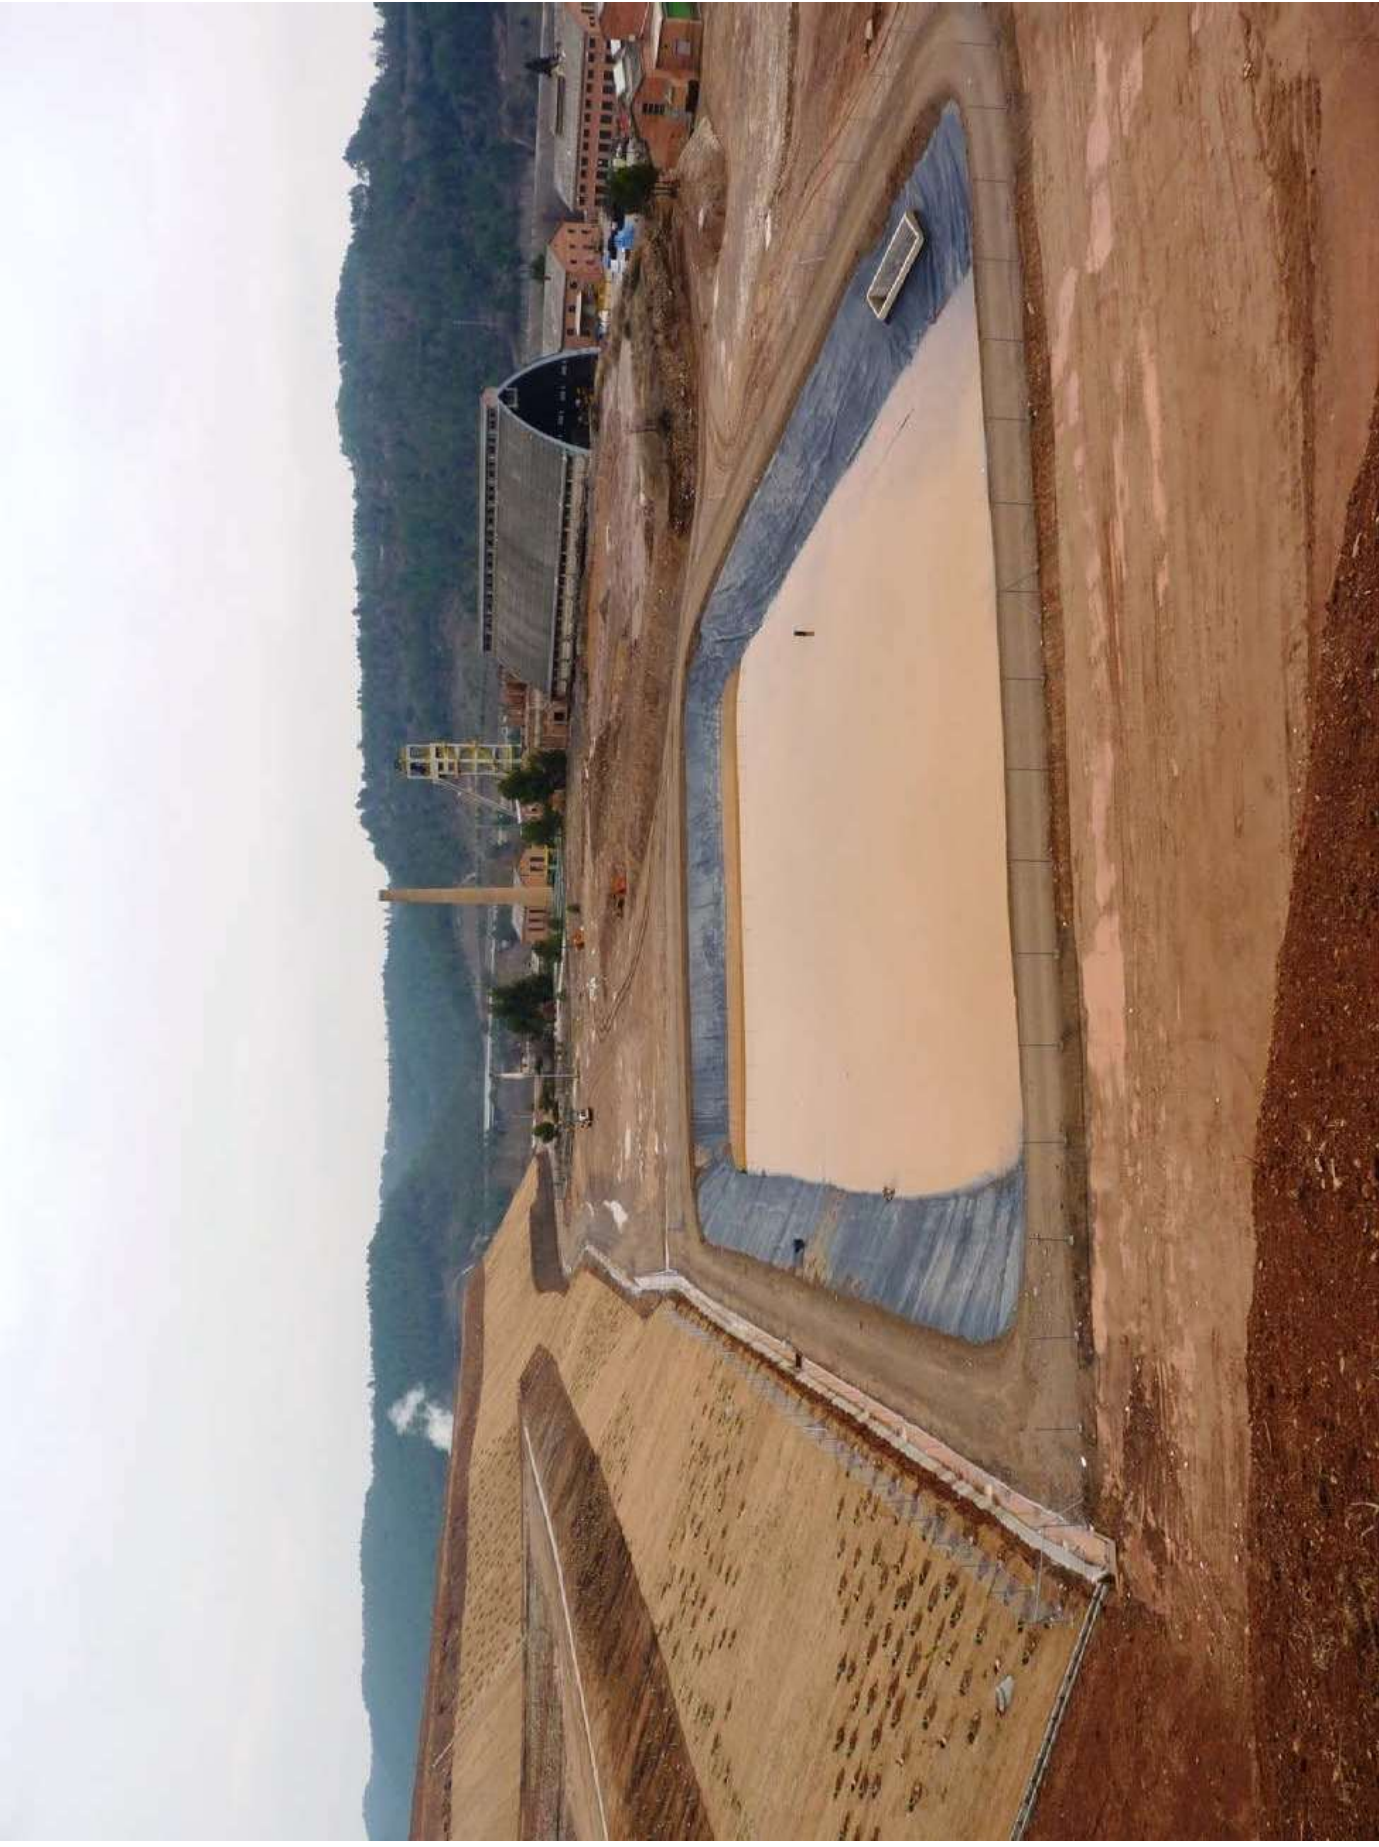
La plantació d'arbres i arbustos (banda esquerra de la foto) es va fer deixant superfícies extenses sense vegetació llenyosa, per tal d'afavorir la biodiversitat.

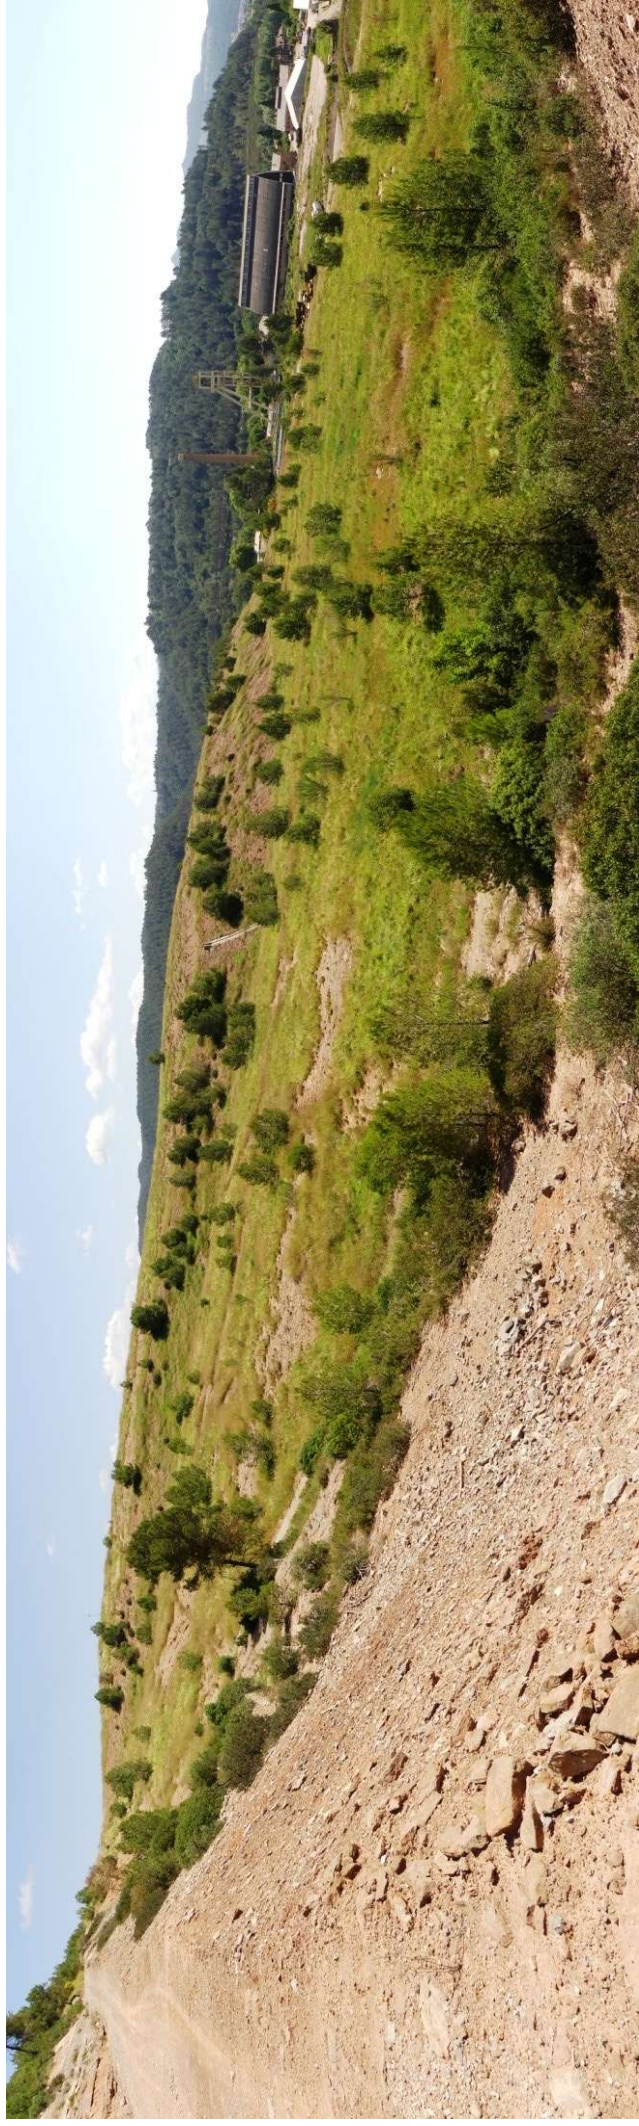
El runam salí restaurat de Vilafruns vist des del sud-oest el 3 de juny de 2024.

| Taula 1. Els runams salins del Bages – 2024 (valors estimats) | | | | | | |
|---|---|---|---|---|---|---|
| Vilafruns, Balsareny (*) | ≈1965 | (6) | (1,7) | (3) | 0 | Restaurat per l'Agència Catalana de l'Aigua el 2011(**) |

(\*\*) La restauració del runam de Vilafruns es va fer impermeabilitzant-ne la superfície amb una làmina de plàstic, afegint terra sobre aquesta làmina i plantant vegetació sobre la terra afegida.

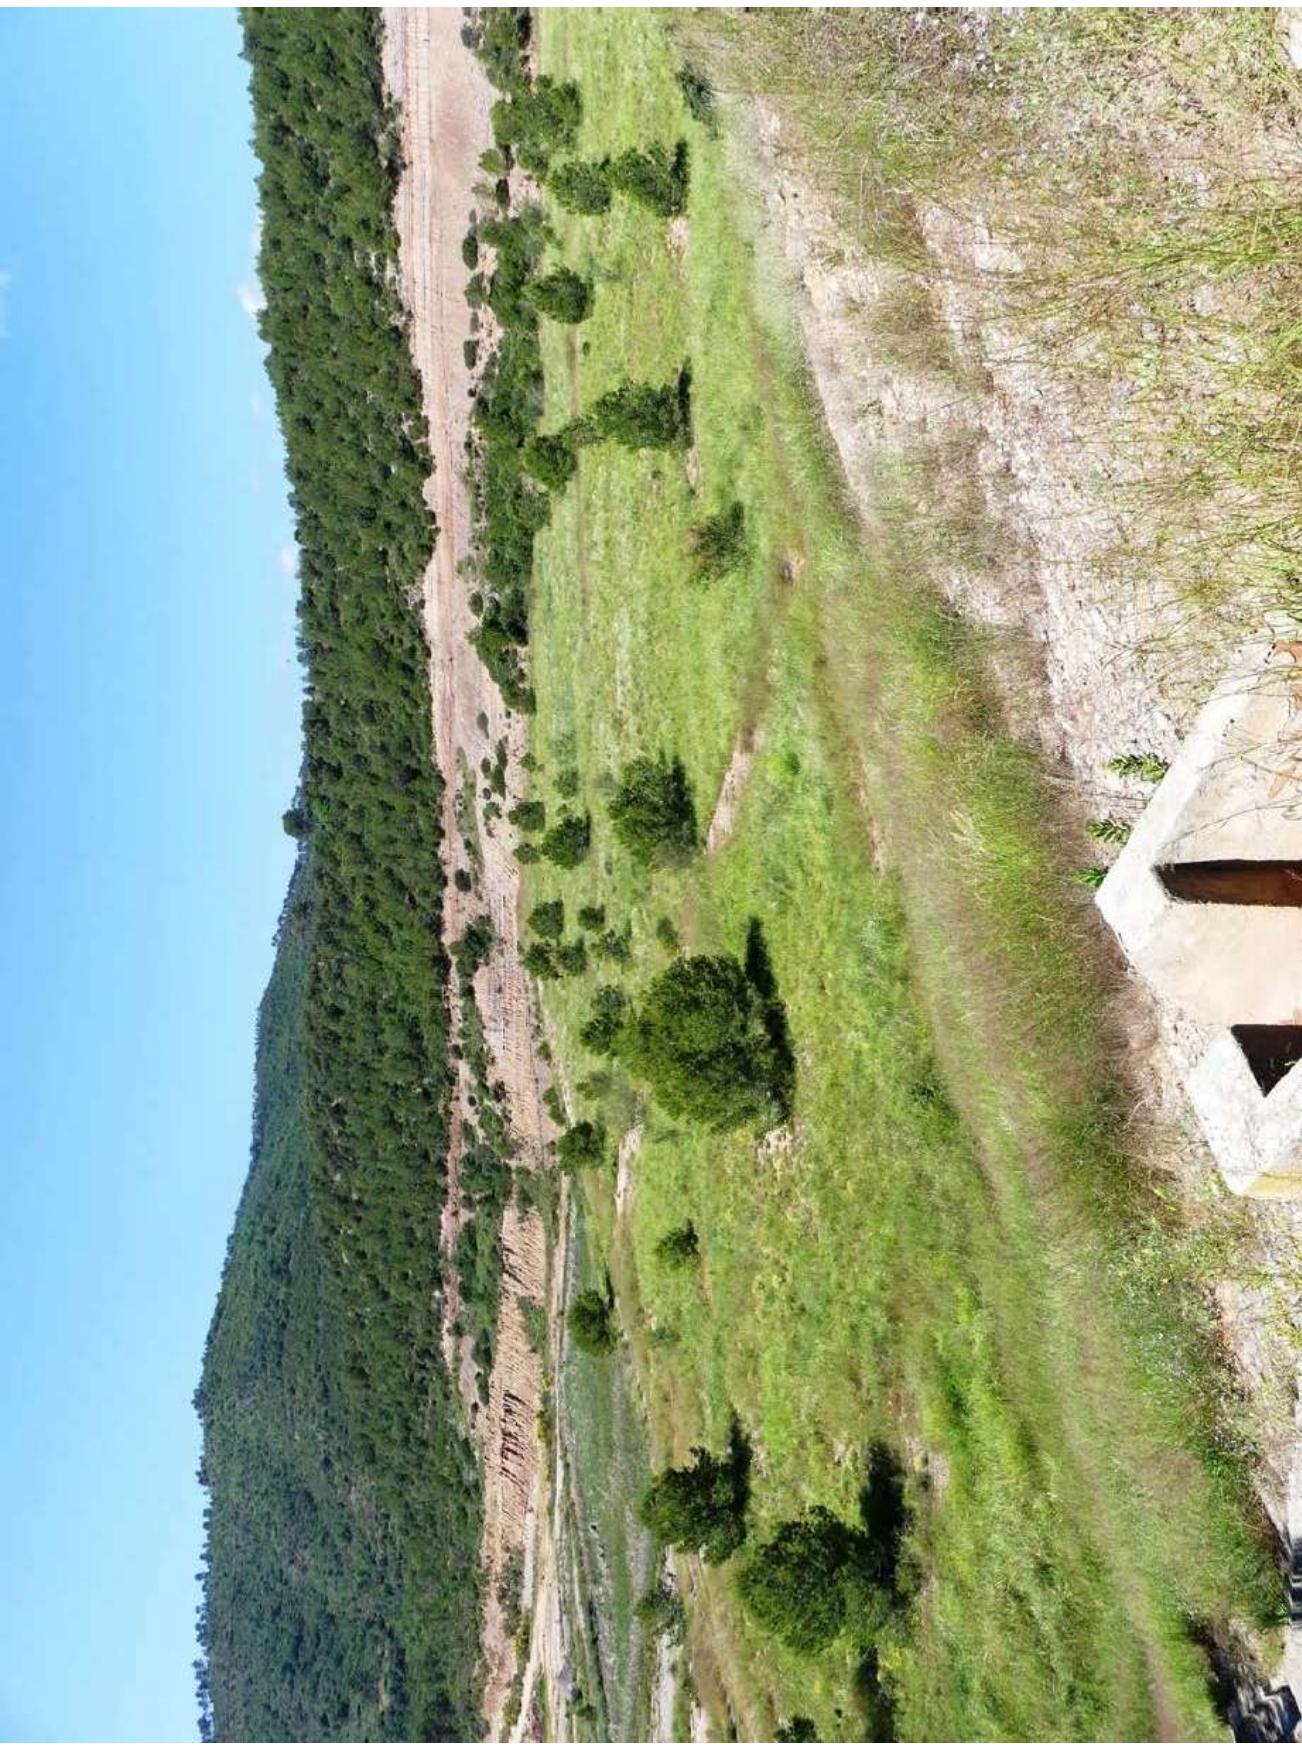
La zona de poc pendent de la part meridional del runam salí restaurat de Vilafruns el 3 de juny de 2024. La major part dels arbres són pins blancs (*Pinus halepensis*).
