# Història i futur de la gestió dels residus salins del Bages

Juny de 2024

*Florenci Vallès Sala*  
Plataforma Cívica Montsalat

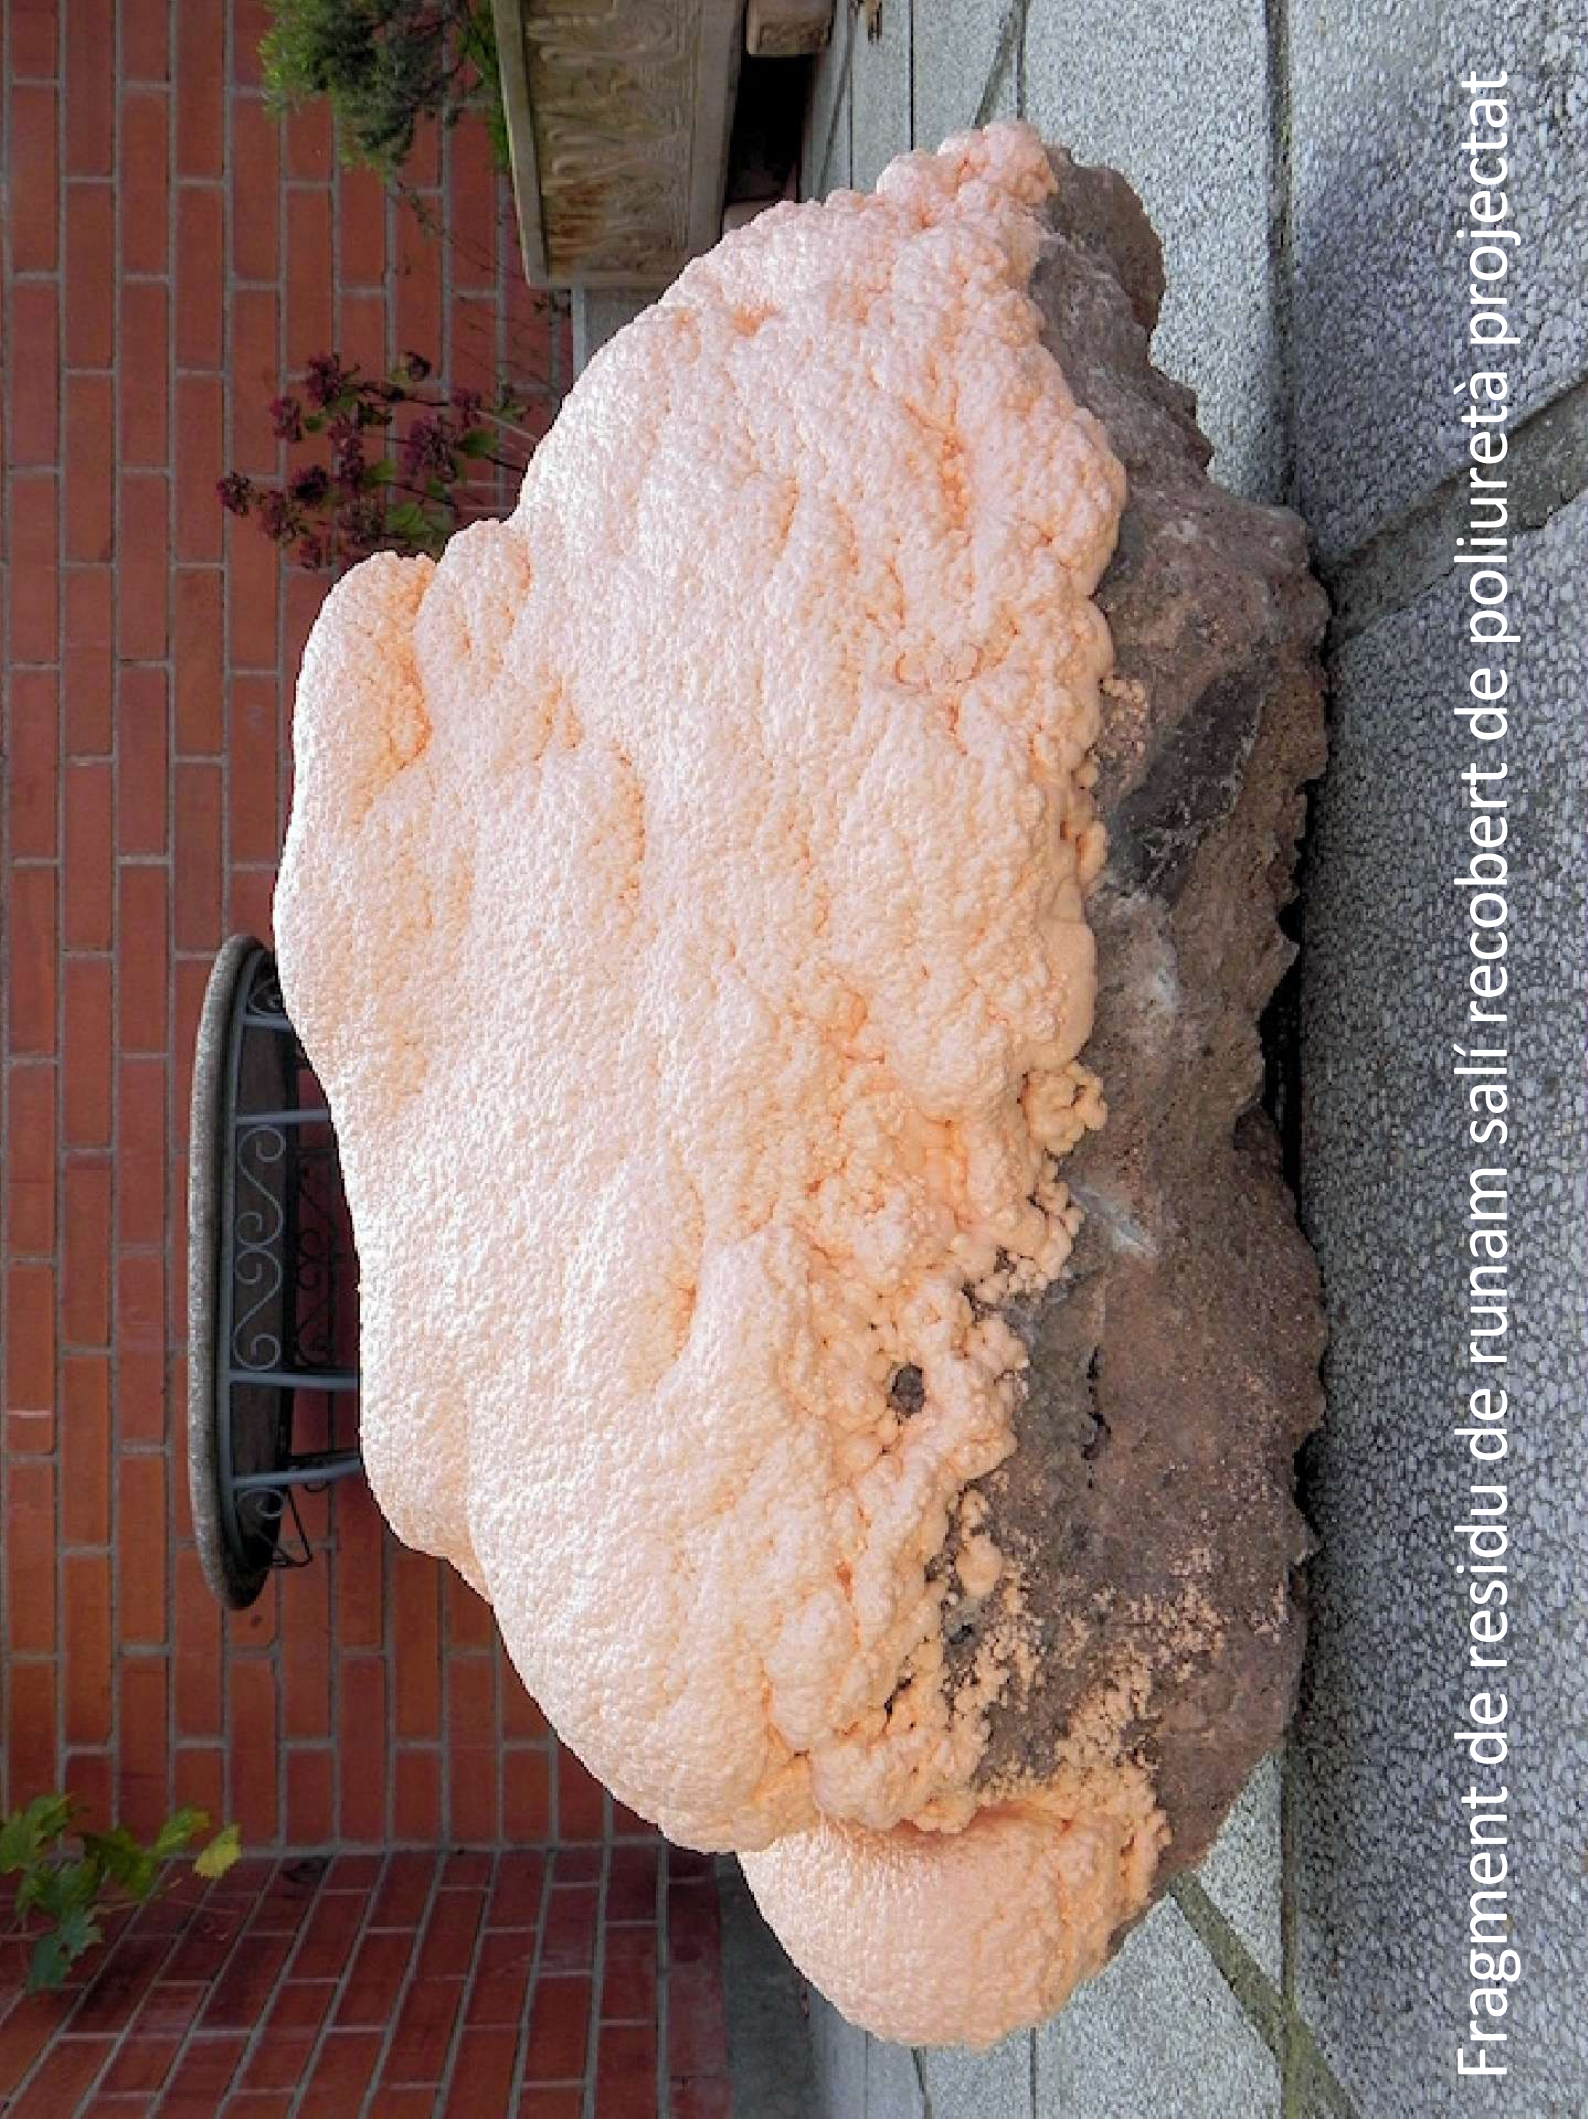
Fragment de residu de runam salí recobert de poliuretà projectat

❖ Contempla la possibilitat de fer impermeabilitzacions de baix preu mitjançant el recobriments amb poliuretà projectat cobert per una capa de morter també projectat. Aquest sistema té la garantia de la multinacional química BASF i és especialment indicat per a les superfícies de fort pendent.

❖ Si s'aplica el recobriment amb poliuretà projectat cobert per una capa de morter també projectat, podria ser que, al cap de molt temps, la capa de morter s'escrostsés en alguns punts i, per aquest motiu, requerís ser sanejada i reposada.
