Setembre 2008 EL POU DE LA GALLINA

L'espasa de Dàmocles de la conca del Llobregat

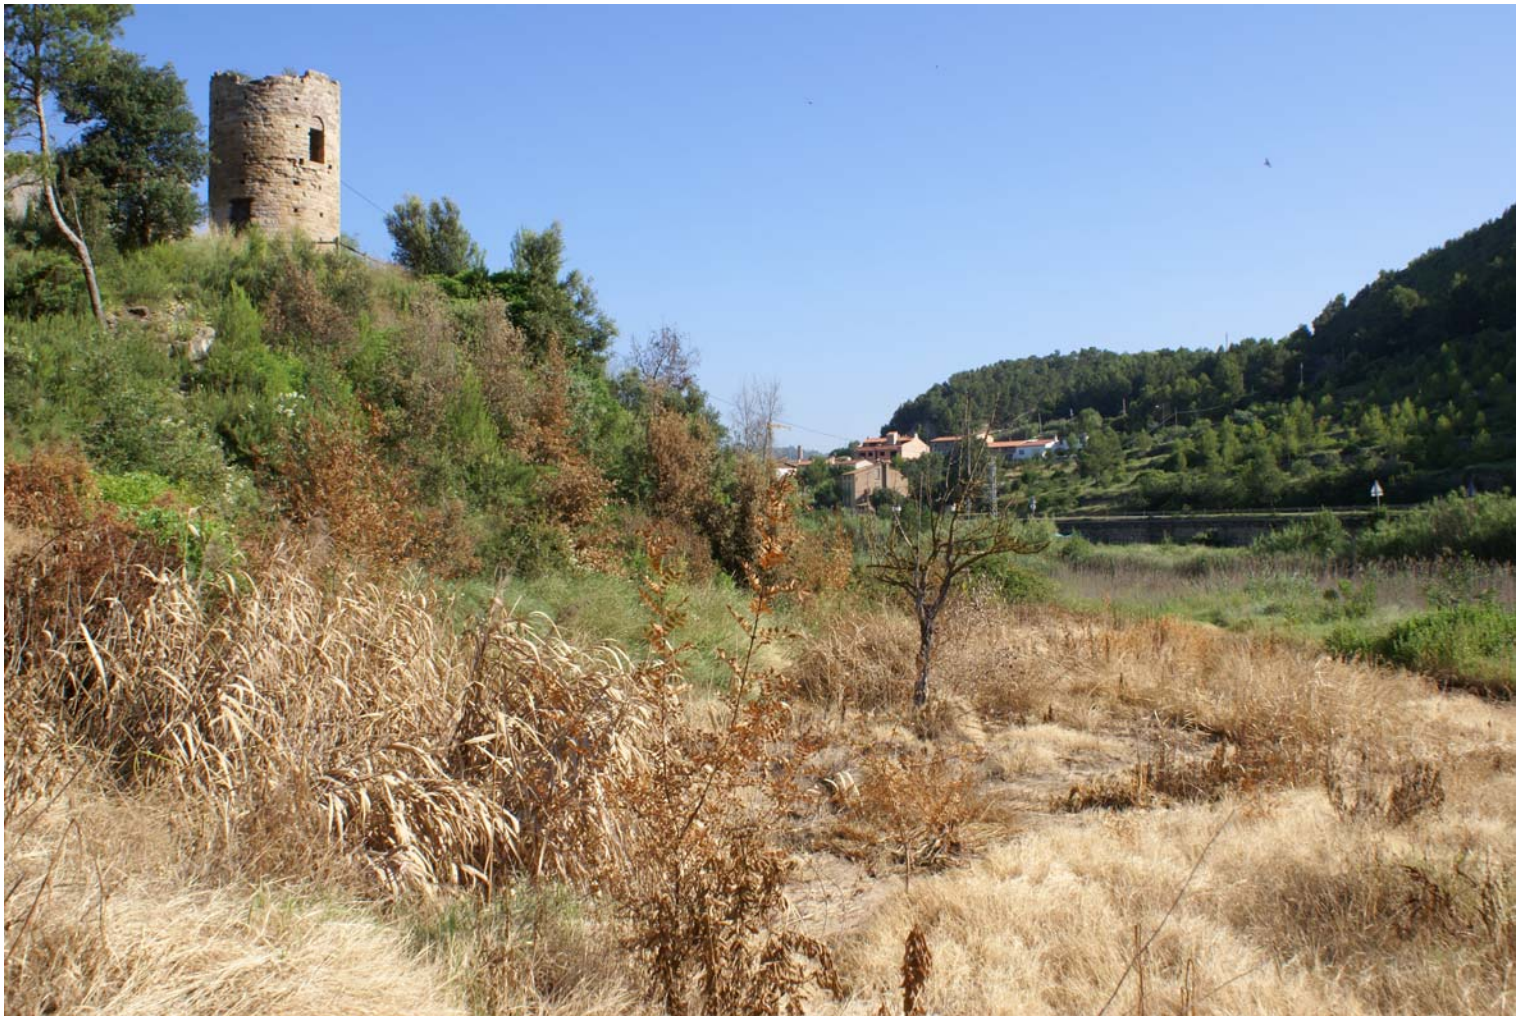
(dalt) Mortaldat de la vegetació a la vora del Cardener, sota la torre de la Pobla, a Súria, a causa d'un vessament del col·lector de salmorres el juliol del 2008.

Només durant els primers mesos d'estiu d'enguany, el col·lector de salmorres ha vessat com a mínim per una tapa a Vilaforns, sota la torre de la Pobla i uns metres avall sota el pont de la variant de la carretera C-55 a Súria i al mas de l'Hostal Nou a Callús. A Cardona, les captacions que haurien d'haver conduït la salmorra cap al col·lector es van desbordar completament; un torrent de salmorra fora de mare va baixar en 5 o 6 ocasions de l'àrea del runam Nou i va circular pels carrers de la Coromina abans de salinitzar el Cardener. La puja de la salinitat al Cardener va ser notable. A la propera tempesta, tornarà a passar el mateix.

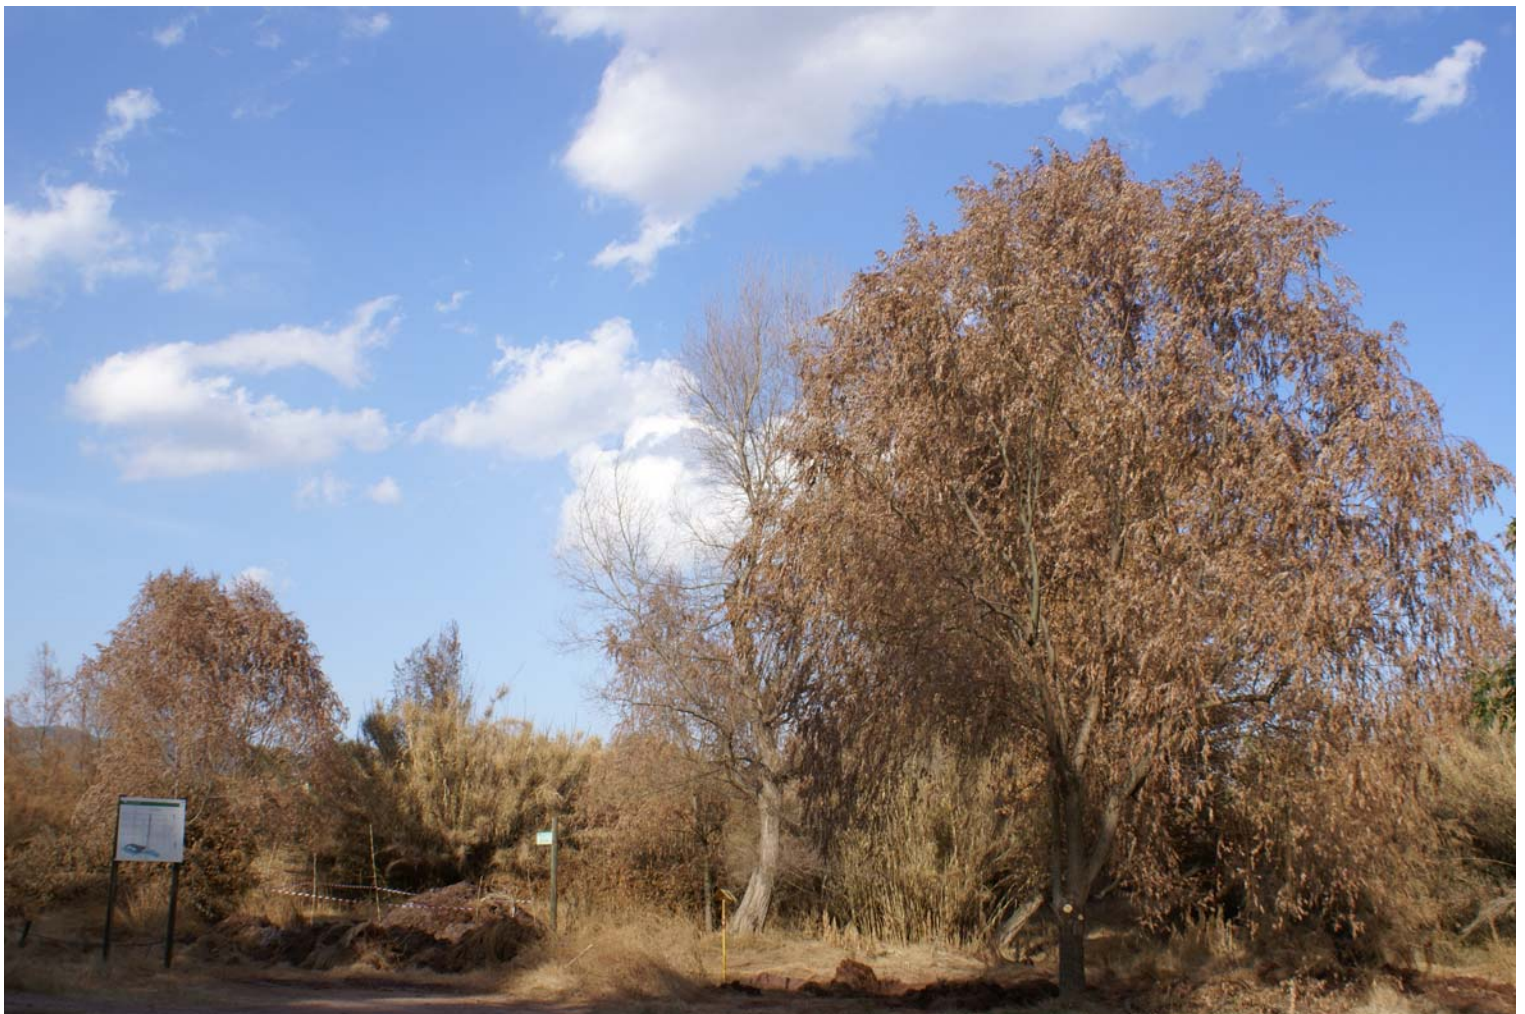
(baix) Mortaldat generalitzada a la zona humida vora el Llobregat de la Corbatera, a Sallent, a causa d'un altre gran vessament de salmorra la primera setmana d'agost del 2008. Naturalistes i administracions havien dedicats temps, diners i esforços per la recuperació d'aquest espai natural, ampliant l'àrea de bosc de ribera. Sobtadament, tot s'ha quedat en res. El rètol interpreta una natura que ja és història.

A primers d'agost, la desgràcia de la salmorra, la pesta originada per la mineria de Cardona, Súria i Sallent i que s'estén per aquífers, torrents, col·lectors i rius avall, va malmetre l'àrea humida de la Corbatera, a Sallent. El col·lector de salmorres enterrat a un metre de fondària es va trencar per una junta, sense cap motiu extern. La salmorra va brollar abundosa fins a fer un gran toll. La conseqüència ha estat la mort fulminant de tota la vegetació en una àrea d'aproximadament 200 x 50 metres que inclou àlbers, pollancre, freixes de fulla petita i tamarius, molts dels quals plantats els anys 1996 i 1997 amb motiu de la restauració ecològica d'aquesta àrea. Tan sols una setmana més tard i uns 500 metres al nord, una nova fuita del col·lector per una altra junta va destruir la vegetació d'un marge i enverinar el camp de conreu situat a sota, entre la riba dreta del Llobregat i el tram de carretera de Cabrianes a la Botjosa. El dia 27 d'agost, el col·lector es trencava al Fusteret (Súria) i malmetia definitivament un hort.

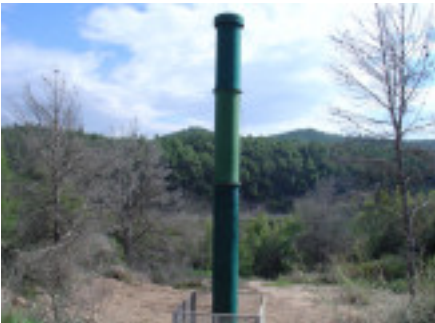
fotos pàg. dreta: Detall dels tres elements dels col·lector per on la salmorra acostuma a vessar: les torres, les juntes i les tapes.

- (1) Torre del col·lector de salmorres a Sant Salvador de Torroella, el sobreiximent de la qual va provocar la mort del bosc en una franja que baixa fins al Cardener.
- (2) Detall de la canonada que va vessar la salmorra a la Corbatera, amb la junta ja reparada. Noteu com la salmorra empapa el sòl.
- (3) Tapa del col·lector, prop de la riera de Conangle, a Vilaforns (Balsareny), per on la salmorra va vessar el mes de juliol. No era la primera vegada.

Afegim-hi altres llocs que havien sofert anteriorment la devastació per vessaments de salmorra del col·lector, només els de la branca del Cardener per no fer la llista massa llarga. Anotem el pont de Malagarriga on el col·lector passa penjat, la torre de trencament de pressió de Sant Salvador de Torroella, el pla de les Hortes de Súria on la salmorra va malmetre un sembrat, Antius, al terme de Callús, on la salmorra va matar una excel·lent roureda i contaminar una font, el passeig de Sant Joan de Vilatorrada on uns plàtans van morir, vora el Pont Vell de Manresa, davant de la cruïlla del barri de Sant Pau de Manresa on el vessament va afectar el bosc de ribera del Cardener i sota el pont d'inici de la variant de Bufalvent on el vessament del col·lector va liquidar un magnífic àlber i arrasar un hort.
