## El col·lector registra diversos vessaments de salmorra en el ramal del Cardener

**Els episodis s'han produït durant dues setmanes del mes de juliol i han provocat la mort d'arbres i vegetació en diferents punts del recorregut**

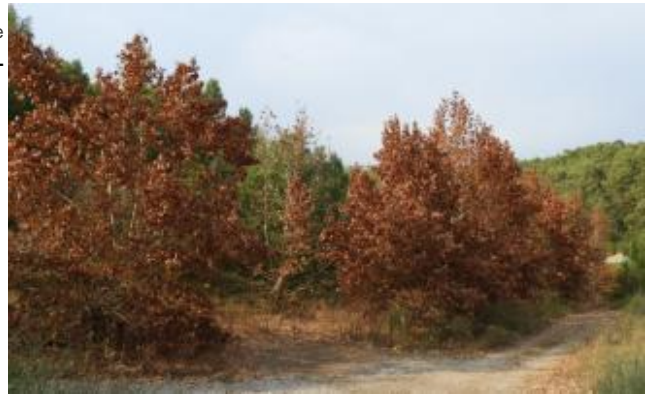
Arbres i vegetació mortal per la salinització de l'últim vessament, a Valls de

Torroella **MONTSALAT**

També han posat en relleu que tècnics de Sorigué **han estat intentant netejar un tram de 20 quilòmetres del col·lector** (canonada, arquetes i ventoses) ja que creuen que hi ha molts residus sòlids i que per aquest motiu, quan el tornen a posar en servei després d'un trencament, es torna a trencar o es produeixen sobreiximents a través de pous de registre que fan que la salmorra surti a l'exterior.

**La solució definitiva a aquests episodis ha de ser la construcció del nou col·lector** que ha de substituir aquesta **infraestructura obsoleta**, que enguany compleix **30 anys** de vida i que per la seva funció (el transport de les aigües salobres, en el cas del Bages derivades de les mines) pateix un gran desgast.
