Cardona espera 20 anys després la restauració de l'antic traçat del riu

La llera del que era el pas natural del Cardener per la Coromina, que es va desviar el 2000, és una àrea que té pendent una revegetació i adequació que la reintegri a l'entorn del nucli

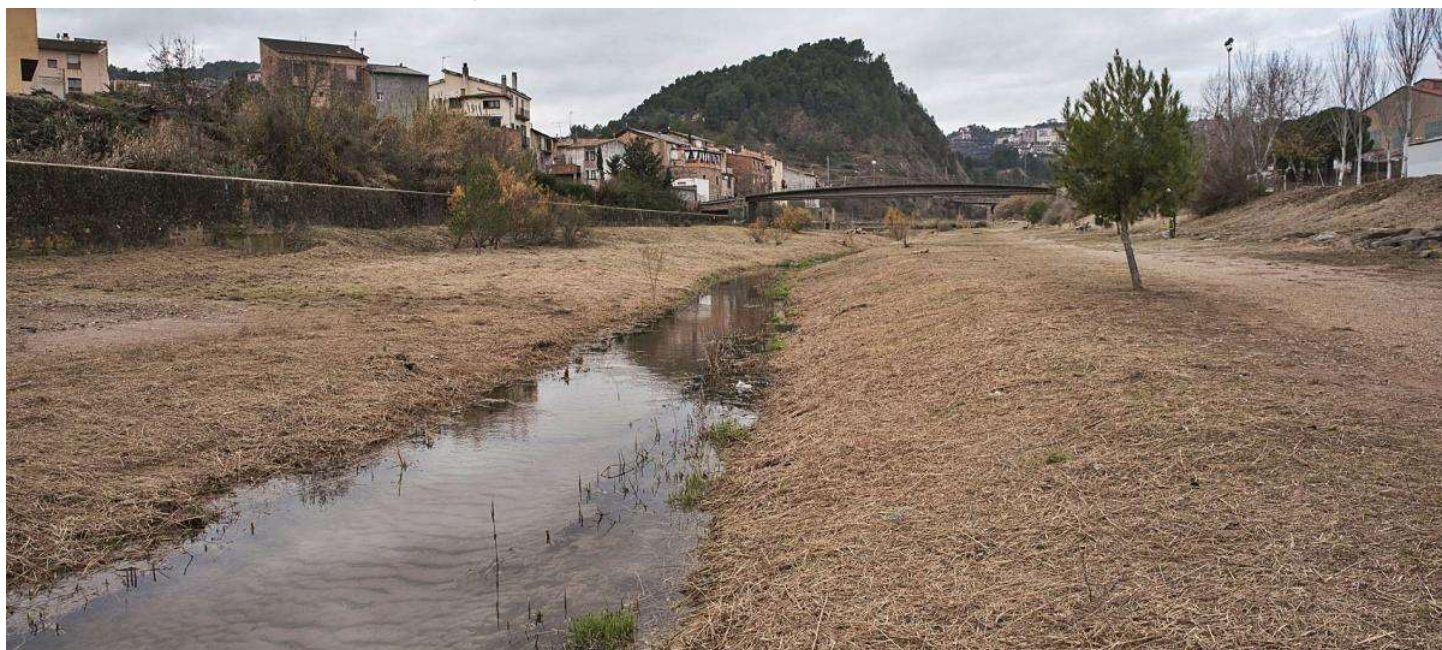
Estat actual de l'antiga llera del riu Cardener a la Coromina, amb una petita làmina d'aigua que s'hi fa arribar i mínima vegetació. Òscar Bayona.

El que es va fer va ser construir un petit llac i impermeabilitzar tot un tram de més de 300 metres a la zona més propera al nucli d'habitatges, per poder-hi tornar a fer passar l'aigua sense que hi tornés a haver filtracions. L'aigua hi arriba mitjançant una canalització que l'agafa

a la sortida del túnel de desviació. Tot i això, es manté sec un tram paral·lel a l'antic canal, des de la desviació fins a l'entrada a la Coromina.
