ICL calcula que el runam de la Botjosa podria estar fora el 2027

Des que es va començar l'exploració formal del dipòsit, a principi d'any, després d'un primer període de proves, se n'han extret unes 200.000 tones de material cap a la planta de purificació

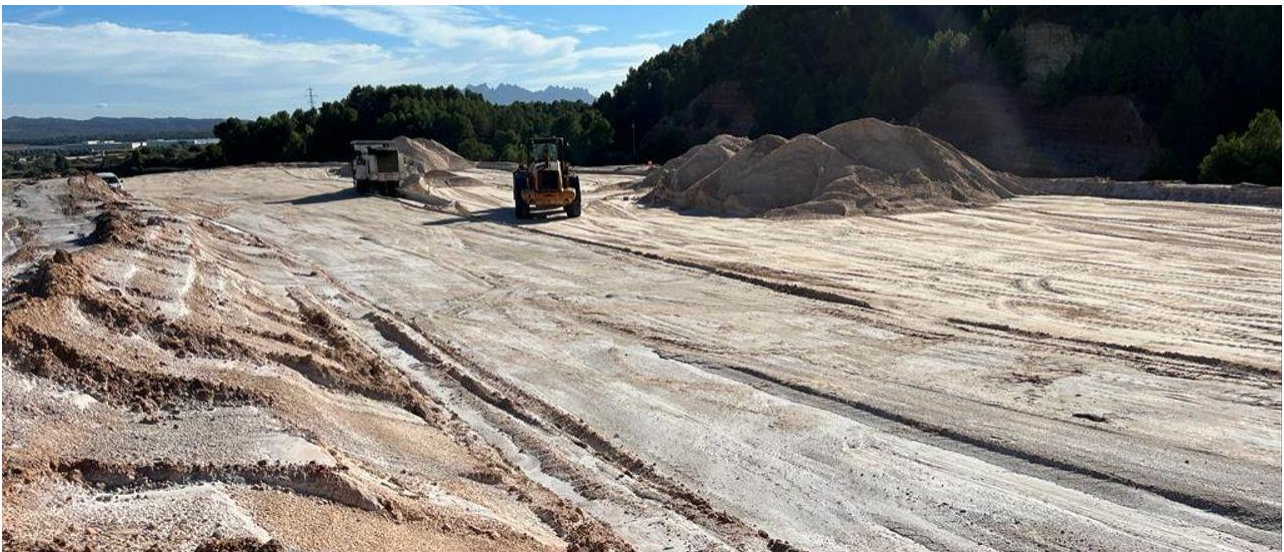
Una fressadora arrenca el mineral des de la superfície ICL

Una explotació que s'està realitzant amb el mateix sistema que es va emprar (fins que se'n va aturar l'activitat) al runam vell de Cardona. Una màquina fresadora grata des de la part superior del runam per anar arrencant el material (formant terrasses), que posteriorment es trasllada a la planta de purificació que es va posar en marxa el 2018 a les instal·lacions de l'empresa a Sallent.
